Hugo R. Kruytgebouw Universiteit Utrecht

Geluid- en trillingmetingen tijdens simulatie renovatie werkzaamheden

27 juni 2019, definitief

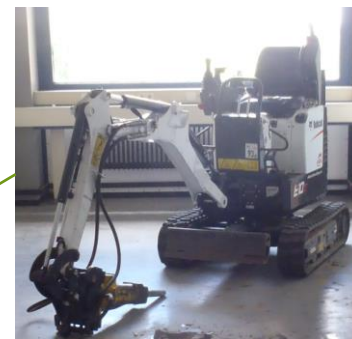
Bronposities – 5^e verdieping

Geluidsbronnen	Materiaal
Hakken met Bobcat met beitel	Stenen binnenwand
	Dekvloer loshakken
Gaten boren met een klopboormachine	Betonnen kolom
	Betonnen vloer
Elektrisch hakken met Kango	Dekvloer loshakken
	Betonnen kolom
Slijpen met een slijptol	Metaal slijpen
	Beton slijpen
Hameren	Kloppen op radiatoren
	Betonnen kolom

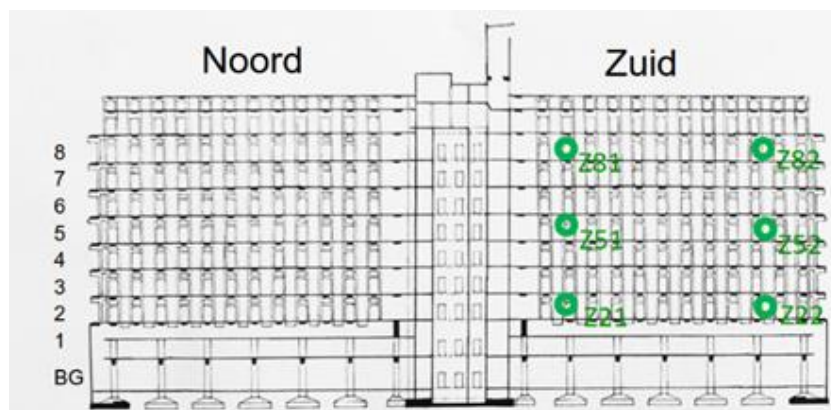
Meetposities geluid ○ – bron verdieping en kern ○

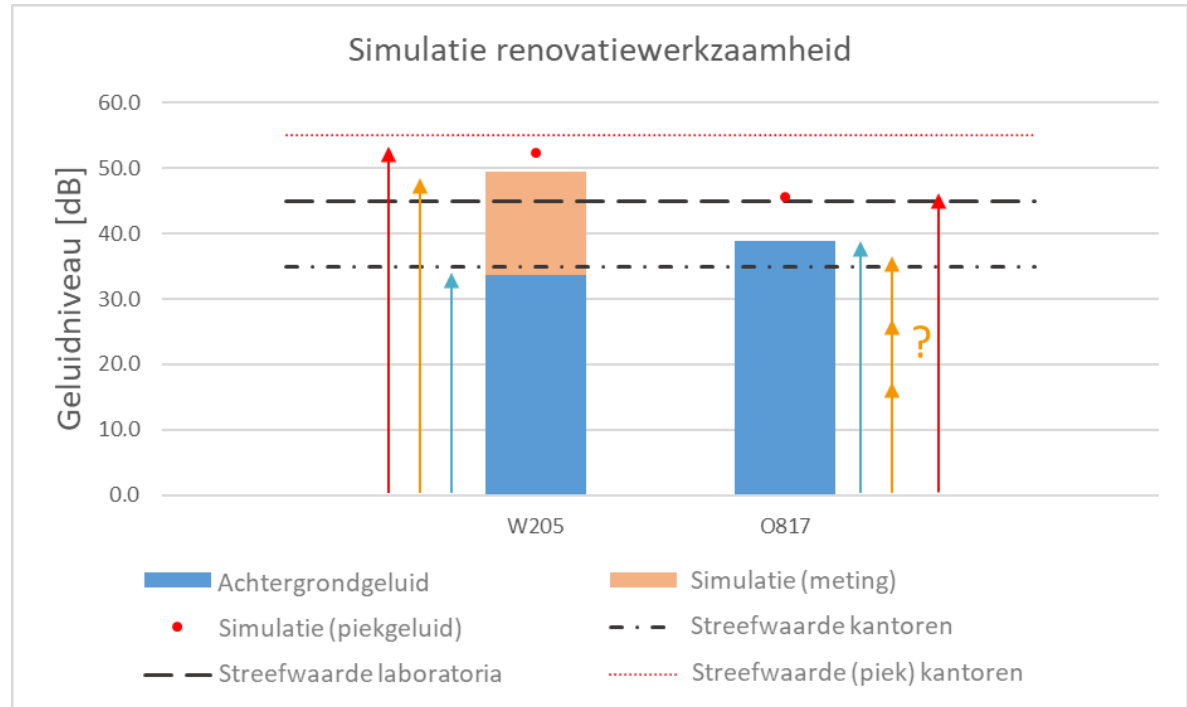
Geluidmetingen – toelichting presentatie resultaten

- Achtergrondgeluid + geluidproductie werkzaamheid
- Geluidproductie werkzaamheid < achtergrondgeluid
 - ❖ Kan nog wel hoorbaar zijn!

- Equivalent geluidniveau
- Piekgeluidniveau
 - ❖ Voor kantoor en laboratoria; wordt tijdens de metingen niet behaald in overstaande en haakse wijk

NB Metingen zijn uitgevoerd met gesloten deuren

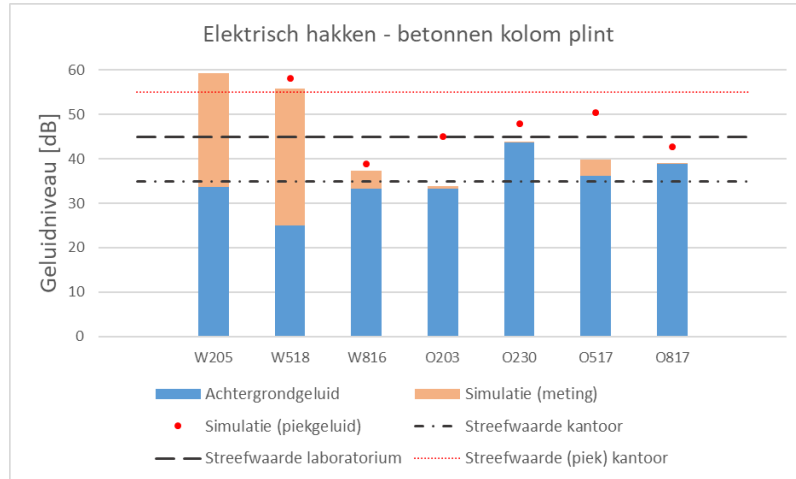
Resultaat geluidmetingen – Bron begane grond

- Ruim boven achtergrondniveau in wijk waarin werkzaamheden plaatsvinden
- Niet/nauwelijks boven achtergrondniveau in overstaande wijk

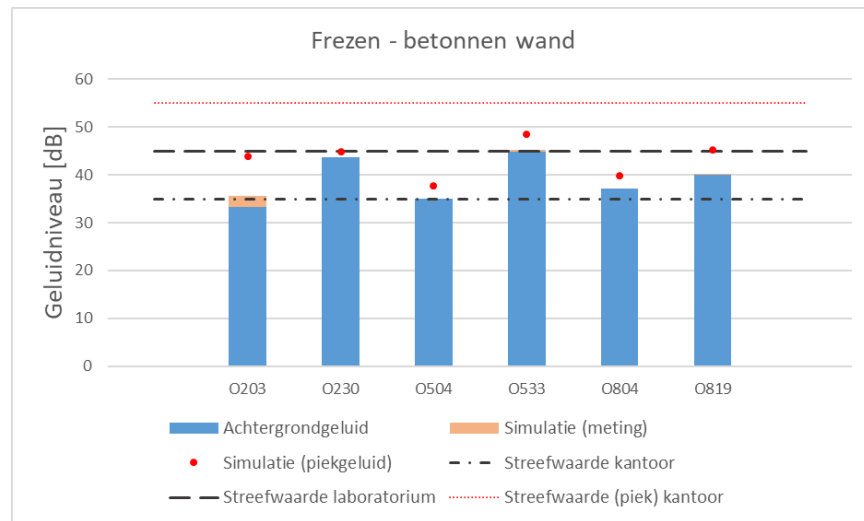
Resultaat geluidmetingen – Bron Kern (5^e verdieping)

- Boven achtergrondniveau op 5e verdieping 'overstaande' wijk (Oost)
- Niet/nauwelijks boven achtergrondniveau in overstaande wijk

- Niet/nauwelijks boven achtergrondniveau in overstaande wijk

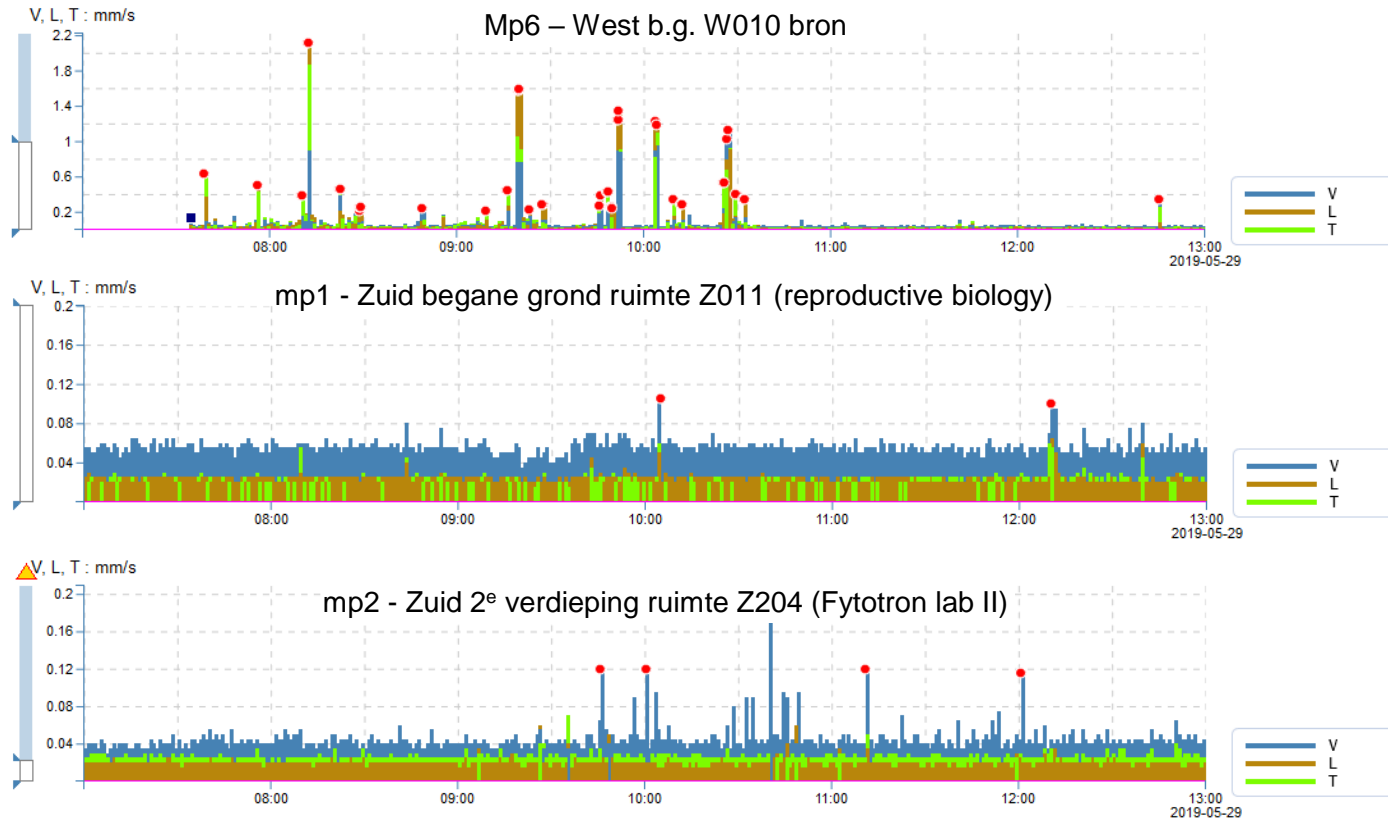
Resultaat trillingen 29 mei 2019 simulatie ochtend

- Tijdgemiddelde trillingniveaus van simulatie werkzaamheden zijn lager dan tijdgemiddelde trillingniveaus van nulmetingen op werkdagen met uitzondering van mp1 (oorzaak afronding 0,054 en 0,055/0,056)
- Alleen simulatie Bobcat 5e verdieping is net waarneembaar op mp4 door frequentiespectrum simulatie, echter tijdgemiddeld trillingniveau is lager dan nulmeting
- Overige simulatie werkzaamheden zijn niet waarneembaar op bovenstaande meetpunten
- Maximale trillingen op 29 mei worden niet veroorzaakt door simulatie werkzaamheden maar door kortdurende excitaties van vloeren in nabijheid van meetpunten (lopen, rijden karretjes, vallen voorwerp)

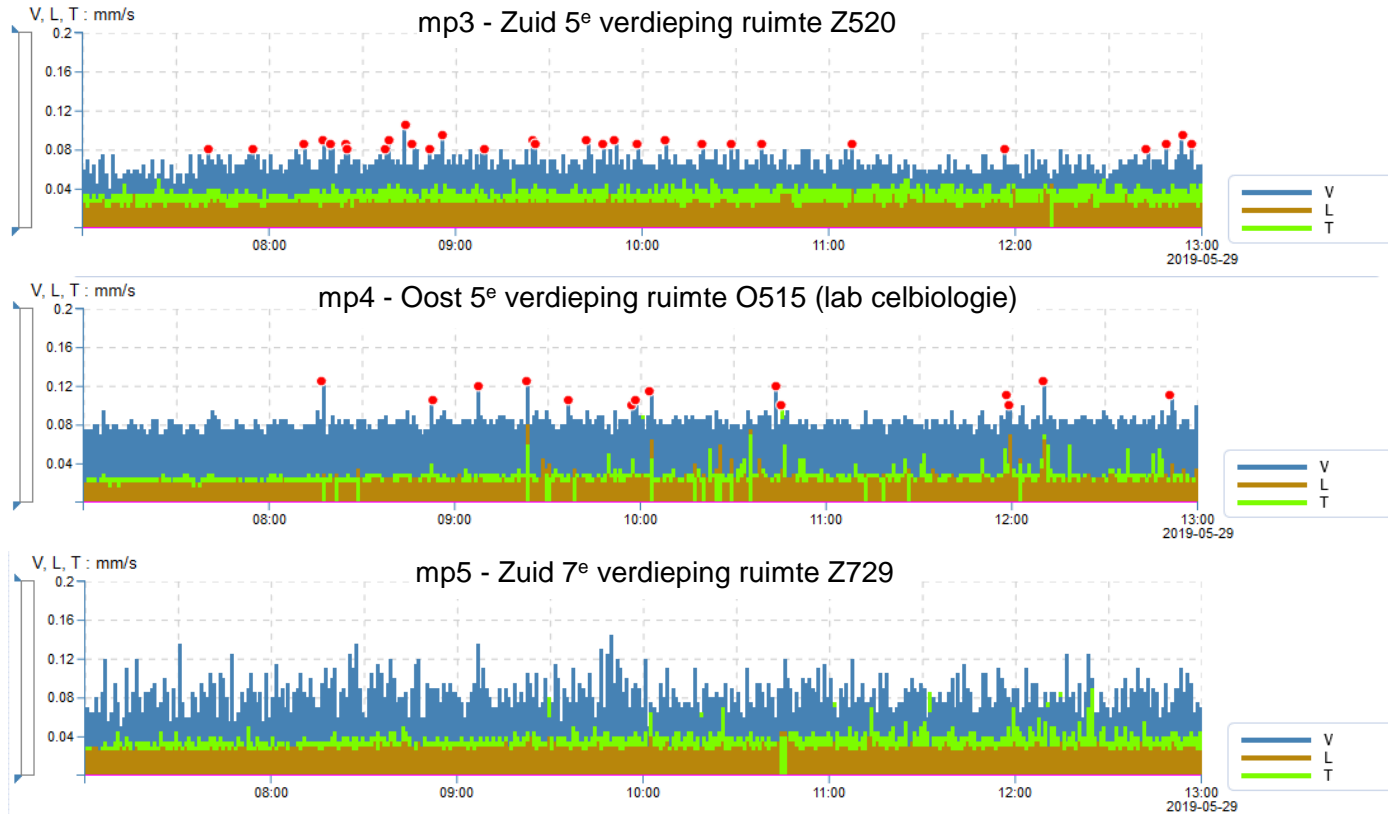
Resultaat trillingen 29 mei 2019 simulatie ochtend

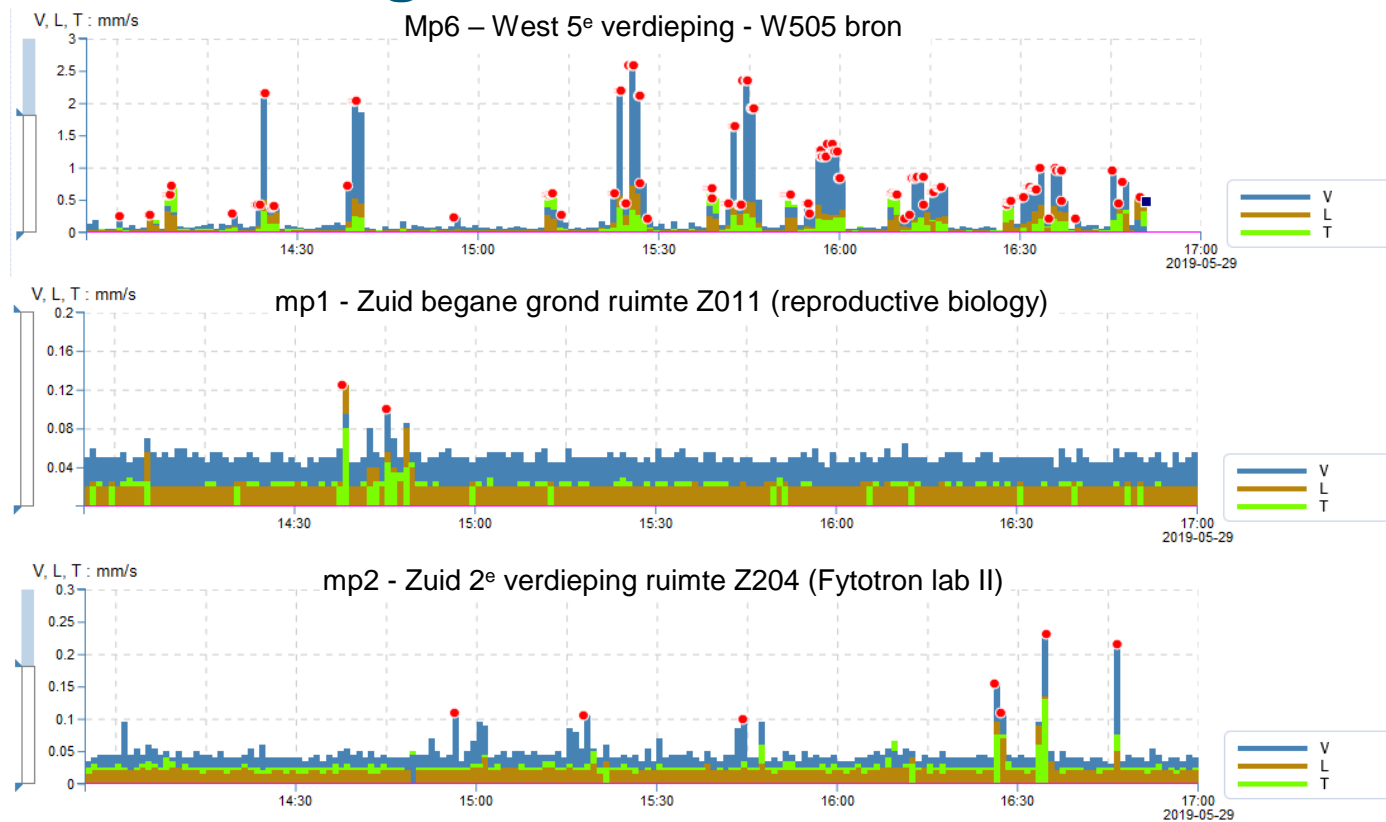
Resultaat trillingen 29 mei 2019 simulatie middag
